Juntas Generales 46

Barakaldo

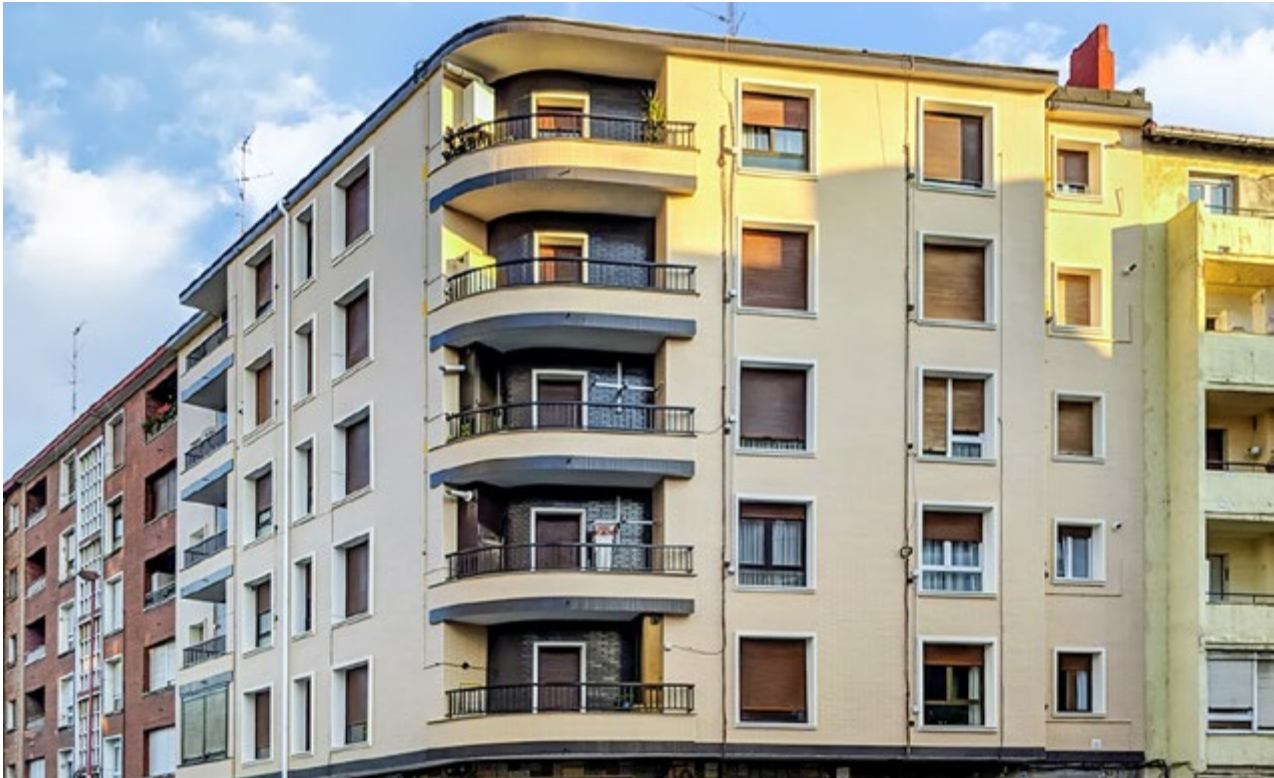
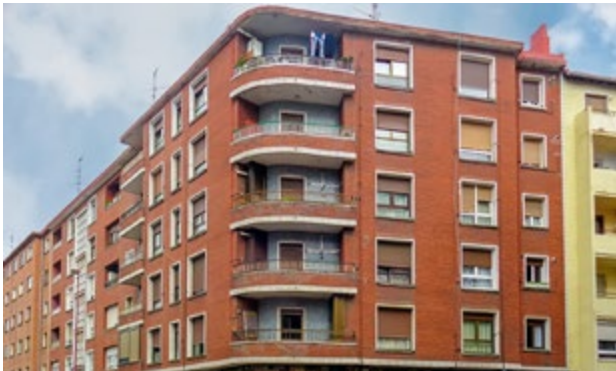
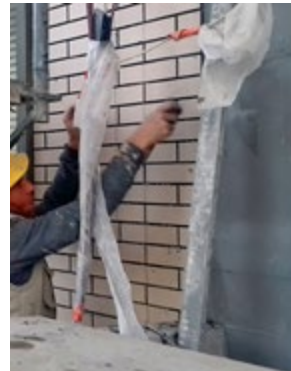
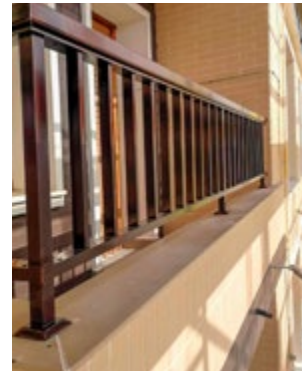
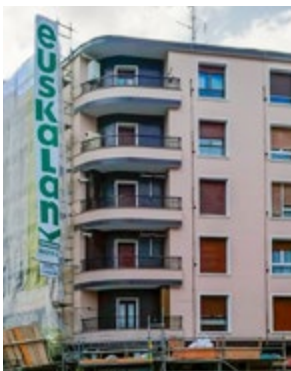
Mejora de la eficiencia energética de la envolvente de este edificio ubicado en la esquina de la calle Juntas Generales con la calle la Bondad, en Barakaldo. Se aplica un Sistema de Aislamiento Térmico por el Exterior (SATE) en sus fachadas principales y en las del patio. Para la fachada principal, con una esquina conformada por balcones curvos, se acaba el sistema de aislamiento con plaquetas cerámicas. Las fachadas interiores del patio se realizan en un acabado acrílico de color blanco. Así mismo, se interviene en los balcones, con la recomposición del pavimento, con piezas similares a las existentes, sobre una nueva impemeabilización, y se sustituyen las barandillas deterioradas incluyendo la incorporación de unas albardillas de hormigón para proteger de filtraciones.
